PROEFSTATION VOOR TUINBOUW ONDER GLAS TE NAALDWIJK

ONDERZOEK NAAR DE OORZAAK VAN BOLBLADVER-
SCHIJNSELEN BIJ DE TEELT VAN KOMKOMMERS
IN HET VOORJAAR VAN 1988

Intern verslag nr. 09

juni 1988

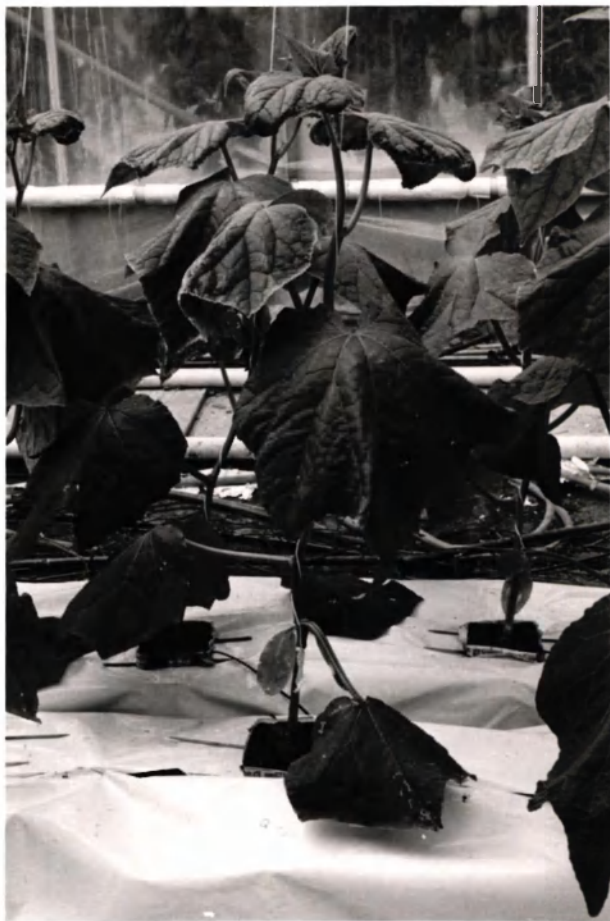
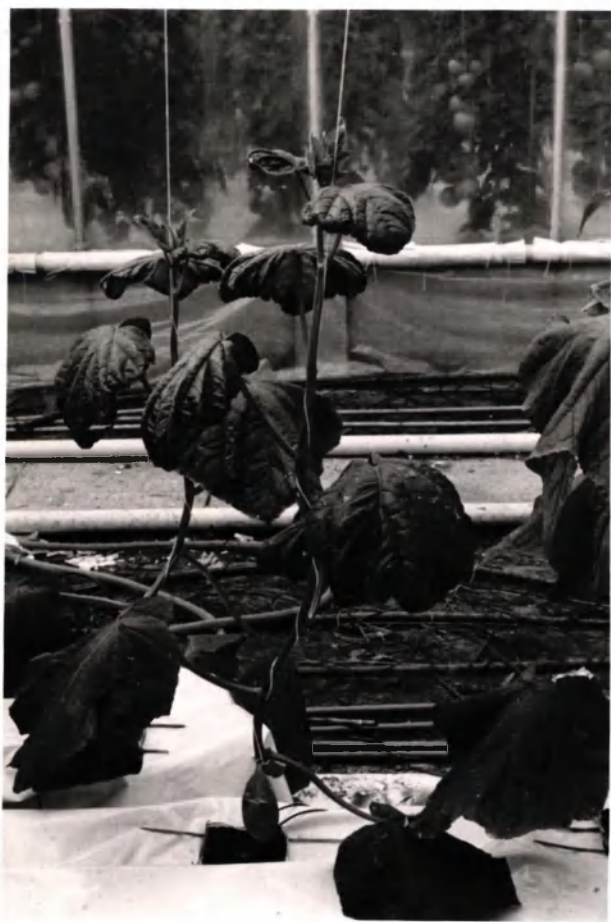
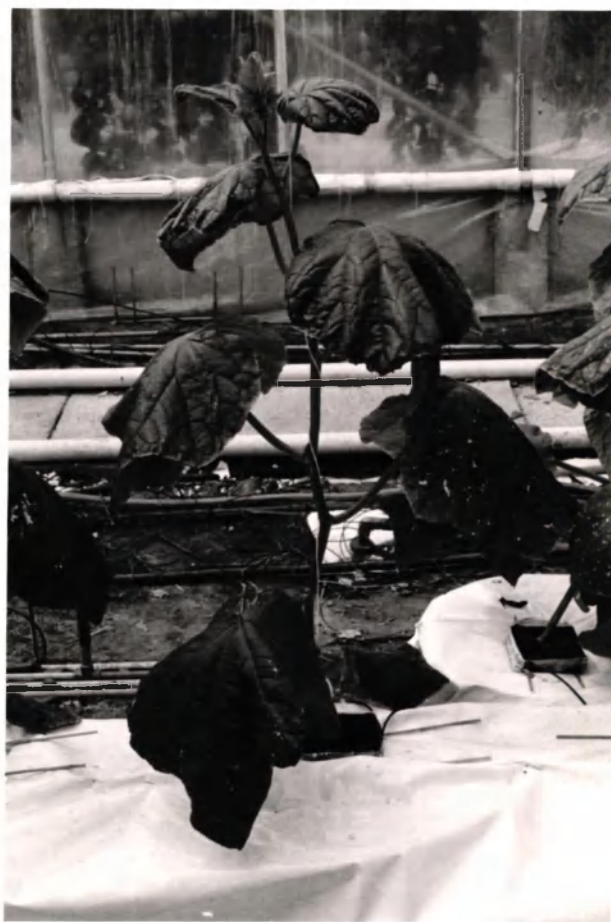
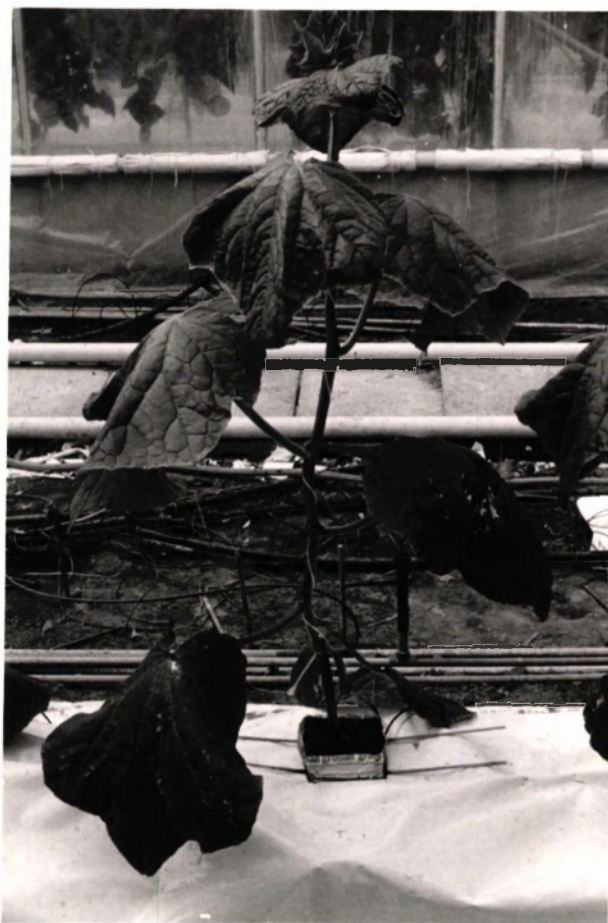
BIJLAGE 2

- P De eerste drie weken van de teelt normale groei; geen bolbladverschijnselen. De laatste week van de teelt bolblad, waarschijnlijk als gevolg van klimaatsomstandigheden.

- Q Zes dagen na het instellen van de behandeling, vergeling van de bladranden van de jonge bladeren, welke bladeren later bol gaan staan.
- R Twee dagen na de start van de behandeling vertoont het jonge blad dat zich net uit de kop ontplooit, necrose aan de bladrand. Alle hierna komende bladeren vertonen eveneens dit verschijnsel en vertonen bij verdere uitgroei de "bolle" stand. De bladranden worden eerst geel en daarna necrotisch. Na 12 dagen zijn tevens gele, en necrotische vlekken in het bladmoes waarneembaar.

- S Min of meer gelijke verschijnselen als bij R, echter de mate van aantasting is minder en het duurt langer voor de symptomen zichtbaar zijn.
- T Drie dagen na het instellen van de behandeling zijn reeds bolstaande bladeren waarneembaar. De mate van de aantasting is min of meer vergelijkbaar met de behandelingen Q en S.

Fotos van de verschillende behandelingen, 2 weken na start van de behandelingen.

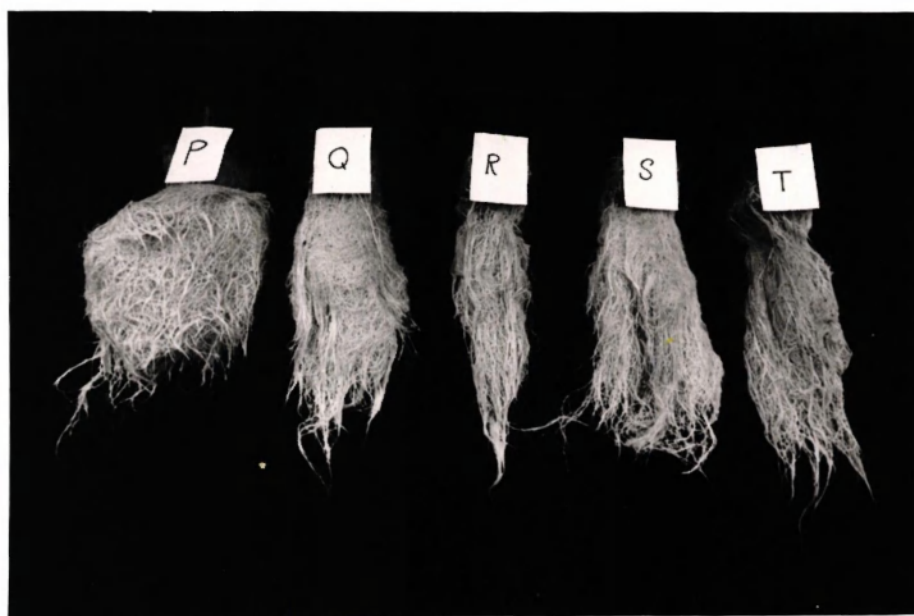
Bij het verwijderen van de wortelpruik uit de emmers, bleek dat er duidelijke effecten van de behandelingen op de wortelgroei waren geweest. De behandelingen met perchloraat en met Chileense kalisalpeter vertoonden een duidelijk minder ontwikkeld wortelgestel dan de controlebehandeling. In bijlage twee is een overzichtsfoto van de wortelpruiken van de verschillende behandelingen opgenomen.
